**KÄYTÄNNÖN NEUVOJA  
KUUMASINKITYKSEEN**

# 0 Kuumasinkitysprosessi

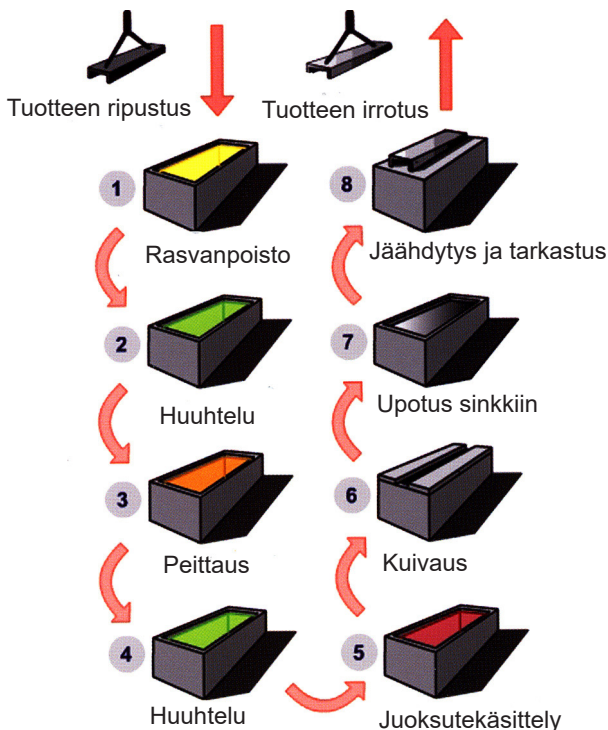
*Kaavio 1. Kuumasinkitysprosessin vaiheet. Tietyt vaiheet voivat sisältyä toisiinsa, jos esimerkiksi tietyn tyyppinen rasvanpoisto ei edellytä huuhtelua ennen peittäystä. "Märkämenetelmän" yhteydessä juoksute on sinkkikylvyn päällä sen sijaan, että se muodostaisi oman erillisen vaihteensa. Sinkki-sulaan upottamisen jälkeistä vesijäähdytystä ei tehdä kaikissa laitoksissa, vaan se voidaan korvata ilmajäähdytyksellä.*

Kaaviossa 1 on esitetty kuumasinkitysprosessin eri vaiheet:

1. Teräspinnan puhdistus upottamalla tuote erilaisiin liuoksiin sen varmistamiseksi, että

- pinnasta on poistettu rasva
- pinta on peitattu eikä siinä ole oksideja
- pinta on käsitelty juoksutteleella uudelleen oksidoitumisen estämiseksi

Rasvanpoiston ja peittauksen jälkeen tuote huuhdellaan, jotta prosessin seuraavaan vaiheeseen ei joutuisi epäpuhtauksia. Juoksuttekäsittelyn jälkeen tuote kuivataan joko ilmakeivauksella tai uunissa.

2. Kuumasinkityksessä esikäsitelty tuote upotetaan suulaan sinkkiin, jonka lämpötila on 450 – 460 °C. Upotusaika vaihtelee tuotteen paksuuden mukaan. Tämän jälkeen tuote jäähdytetään ilmalla tai vedellä ja sen laatu tarkastetaan.

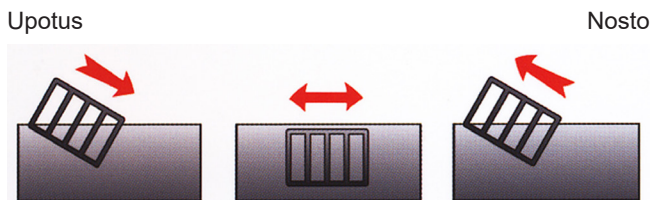
Kaavio 2. Upotus ja nosto.

Tuotteen upotuksen ja noston periaate kuumasinkityksessä on esitetty alla:

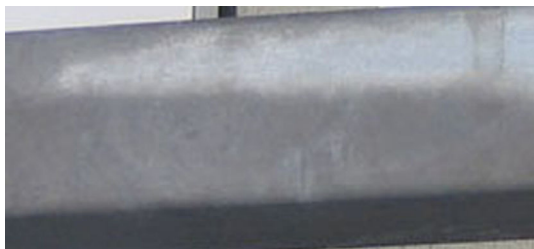
*Kuva 3. Sävyeroja.*

Sinkkikerroksen värisävyyn erot voivat johtua tuotteen kuumasinkityksen jälkeisestä jäähtymisnopeudesta. Värieroja esiintyy lähinnä teräksessä, jonka piipitoisuus on suuri.

Harmaa, himmeä pinnoite muodostuu, kun intermetallinen faasi (raudan ja sinkin välinen kerros) ulottuu sinkkikerroksen pintaan. Jos teräksen piipitoisuus on suuri ( $> 0,25\%$ ), kerroksesta tulee tavallisesti tasaisen harmaa. Teräksessä, jonka piipitoisuus on noin  $0,20\%$ , saattaa tuotteen tietyistä osista, joissa lämpö säilyy pidempään (palkkien liitoskohdat, vahvistukset ym.), tulla himmeän harmaita, kun taas nopeammin jäähtyneet osat ovat kirkkaita. Nämä värisävyt ovat selkeästi havaittavissa juuri sinkityillä pinnoilla. Ilmastorasituksessa kiiltävät kohdat himmentyvät ja tuotteen pinta näyttää tasalaatuisemmalta. On huomattava, että värimuutoksilla ei ole mitään vaikutusta sinkkikerroksen korroosiosuojaan. Tämä on ainoastaan ulkonäkökysymys. Jos tuotteelle halutaan kiiltävä pinta, tulee valita teräslaatu, jonka piipitoisuus on alhainen (kts. Nordic Galvanizerin julkaisu Teräksen valinta).

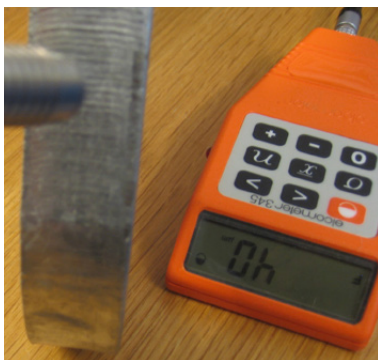
*Kuva 13. Leikatun pinnan liian ohut kerrospaksuus.*

3. Sinkin ja teräksen välisen reaktiivisuuden muuttumista, jolloin haluttua kerrospaksuutta ei saavuteta.

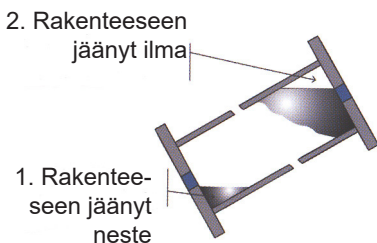
*Kaavio 3. Riski nesteen ja ilman jäämiselle rakenteen sisään.*

**1. Ruoste:** teräksen pinnan esikäsittelyssä rakentamiseen voi muodostua ilmataskuja (kts. kaavio 3). Ilmataskut estävät sinkin ja teräksen pinnan välisen kosketuksen. Tällä tavalla ilman pinnoitetta jäänyt kohta ruostuu.

**2. Vääntyminen:** ilmataskussa olevan ilman kuumentessa (kts. kaavio 3) muodostuu painetta, joka voi aiheuttaa tuotteen vääntymisen. Ohutseinämäiset putkituotteet ovat erityisen herkkiä.

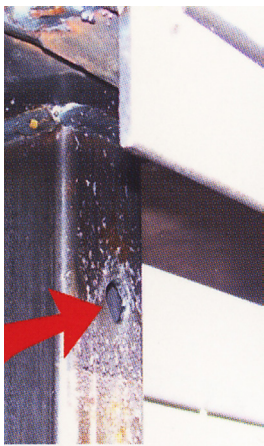
Huonosti tehty reikä kaukana kulmasta.

*Kuvat 16 ja 17. Esimerkkejä reiän tekemisestä kulmaan.*

Kuumasinkityksessä esiintyvien ongelmien välttämiseksi reikiä on porattava oikea määrä sopiviin kohtiin edellä tässä osassa annettujen neuvojen mukaisesti. Putken on oltava avoin molemmista päistään ja reiät on sijoitettava mahdollisimman lähelle kulmia ja hitsauksia.

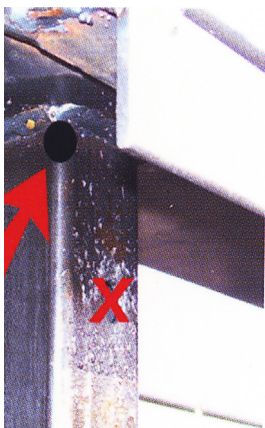
Oikein tehty reikä lähellä kulmaa.

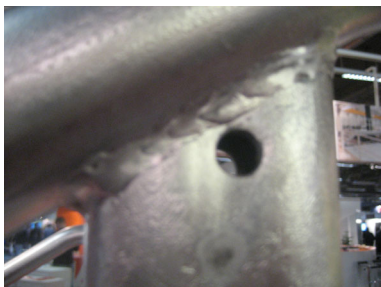
*Kuva 18. Esimerkki hitsauksen läheisyydessä olevasta reiästä. Reikä on porattu profiilin molempien seinämien läpi, kts. myös kaavio 4.*

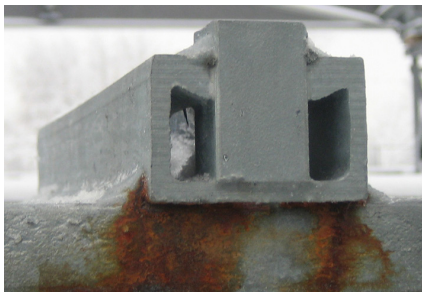
Ruostevalumat

*Kuva 21. Liian kapean raon aiheuttamat seuraukset.*

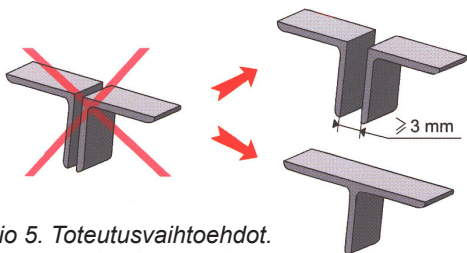
*Kaavio 5. Toteutusvaihtoehdot.*

Vältä kapeita rakoja, varsinkin kahden tasaisen pinnan välillä.

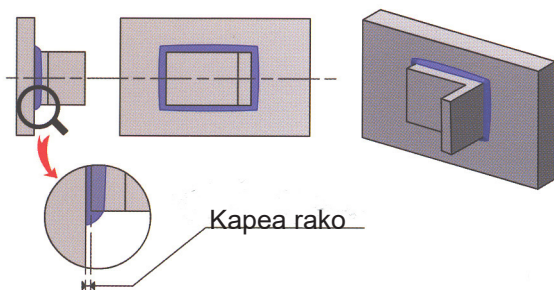
Kaavio 6. Kapean raon hitsaaminen.

Ennen kuumasinkitystä: Hitsaa kapea rako umpeen. Varmista, että hitsiin ei jää huokosia.

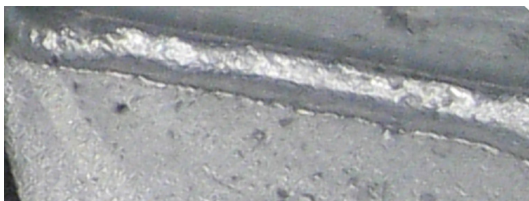
*Kuva 25. Yhtenäinen hitsisauma kuumasinkityksen jälkeen.*

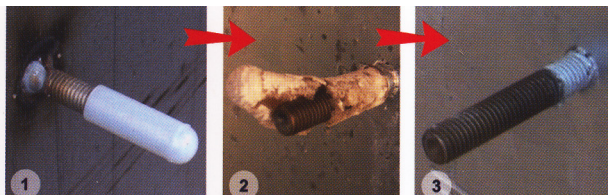
*Kuvat 31, 32 ja 33. Peittäminen muovisuojuksella.*

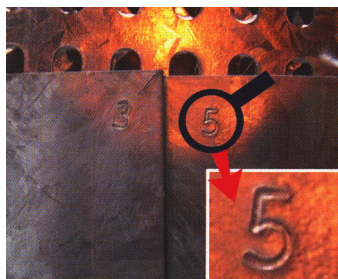
*Kuva 37. Stanssaust.*

- riittävän syvää stanssausta, joka ei täyty kokonaan sinkillä

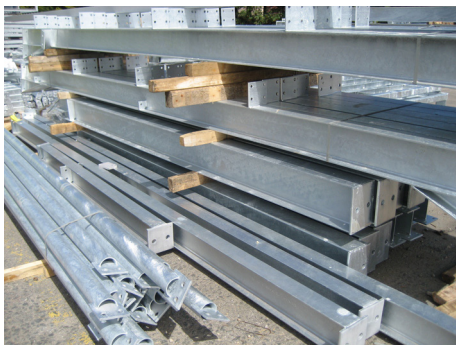
*Kuva 44. Välipuut estää tuotteen pintoja hankaamasta toisistaan vasten ja varmistaa hyvän ilmanvaihdon, mikä ehkäisee valkoruosteen muodostumista, kts. kappale 12.*

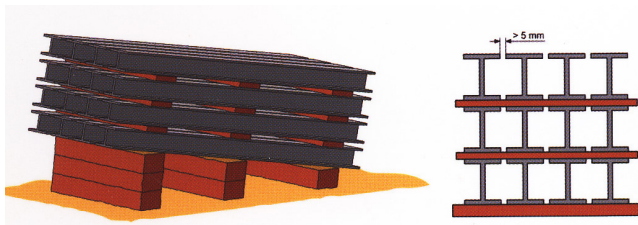
*Kaavio 11: Kuumasinkityn tuotteen oikea varastointi.*

- Vältä seisovaa vettä kuumasinkityn tuotteen varastoinnissa. Varastoinnin tulee tapahtua siten, että tassaisiin pintoihin tulee pieni kallistus, jota pitkin vesi valuu pois (kts. kaavio 10).
