**PRAKTISKA RÅD VID  
VARMFÖRZINKNING**

Avsikten med denna handbok är att underlätta för såväl kunder som varmförzinkare att uppnå ett gott resultat vid varmförzinkning. Boken tar upp en rad olika exempel där avvikelser ifrån det önskade resultatet kan uppstå, t ex till följd av olämpligt stålval, felaktig hantering eller ogenomtänkt konstruktionsutformning.

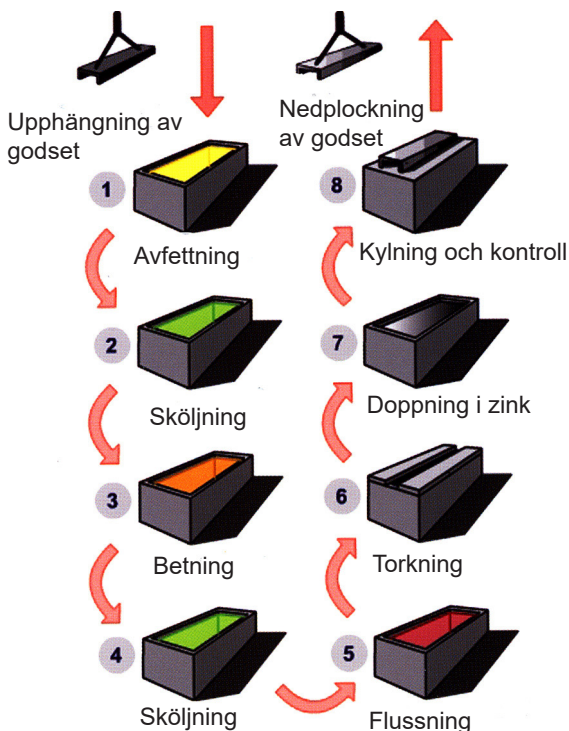
Figur 1. Processtegen vid varmförzinkning. Vissa processteg kan vara integrerade i varandra, t ex kräver viss typ av avfettning inte sköljning innan betning. Vid den "våta metoden", flyter flussen ovanpå zinkbadet istället för att utgöra ett eget steg. Vattenkylning efter doppning i zinksmältan förekommer inte i alla anläggningar utan kan vara ersatt med luftsvälning.

Figur 1 visar varmförzinkningsprocessens olika faser:

1. Rengöring av stålytan genom neddoppning av godset i olika vätskor för att säkerställa att:

- Ytan är avfettad
- Ytan är betad och därmed fri från oxider
- Ytan är flussad för att förhindra återoxidation

Efter avfettning och betning sköljs godset för att förhindra att nästa processteg förorenas. Efter flussningen torkas godset, antingen genom lufttorkning eller i ugn.

2. Varmförzinkning innebär att det förbehandlade godset doppas i flytande zink vid 450-460 °C. Dopptiden varierar beroende på godsets storlek. Godset kyls därefter i luft eller vatten och genomgår kvalitetskontroll.

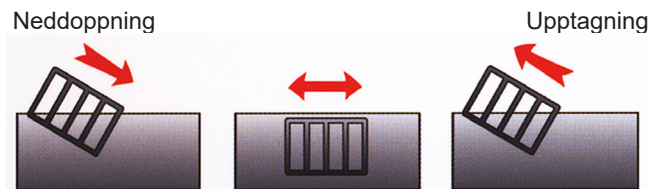
Figur 2. Neddoppning och upptagning.

Principen för neddoppning och upptagning av godset vid varmförzinkning visas nedan:

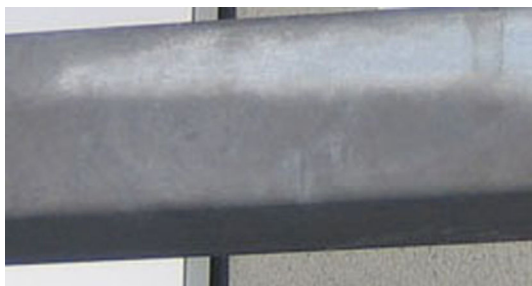
*Bild 3. Skillnader i nyans.*

Skillnader i färgnyans hos zinkskiktet kan påverkas av godsets svalningsförlopp efter varmförzinkning, och förekommer framförallt hos stål med högre kiselhalter.

Grå, matt beläggning uppkommer då den intermetalliska fasen (järn-zinkskiktet) går ända ut i zinkskiktets yta. Om kiselhalten i stålet är hög ( $>0.25\%$ ) blir skiktet vanligtvis jämngrått. För kiselätade stål med kiselhalter runt ca  $0.20\%$  kan vissa delar på godset, där värme hålls kvar längre tider (dvs områden där balkar möts, förstyvningar etc), bli mattgråa, medan resten av godset, som får ett snabbare svalningsförlopp, blir blankt. Dessa färgnyanser är dock tydligast när godset är nyförzinkat. Efter en tids exponering för väder och vind har de blanka områdena mattats ned och godsytan blir mer homogen till utseendet. Det bör påpekas att färgskiftningarna inte har någon som helst inverkan på zinkskiktets korrosionsskydd, utan enbart är en utseendefråga. Om en blank yta eftersträvas på godset ska stål med låg kiselhalt väljas. (Se Nordic Galvanizers broschyr "Val av stål vid varmförzinkning").

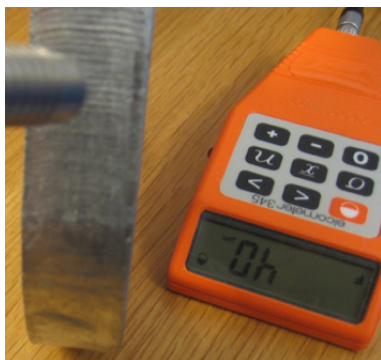
*Bild 13. Otillräcklig skiktthjocklek på skuren yta.*

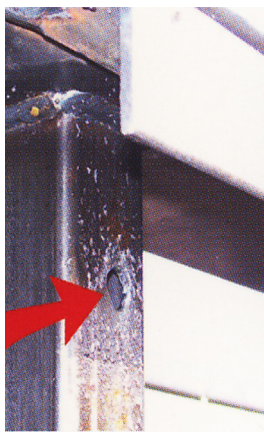
Olämplig håltagning, för långt ifrån hörnet.

*Bild 16 och 17. Exempel på håltagning intill hörn.*

För att undvika problem hos varmförzinkaren bör rätt antal hål borraras upp i lämpliga positioner enligt de råd som givits tidigare i detta avsnitt. Rören bör vara öppna i båda ändar och hålen placeras så nära som möjligt intill hörn och svetsar.

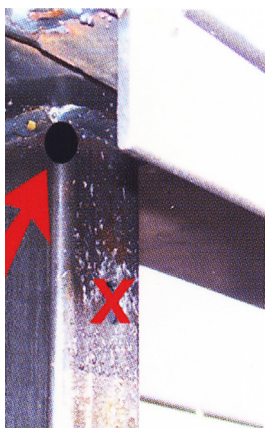
Rätt placerad håltagning, nära hörnet.

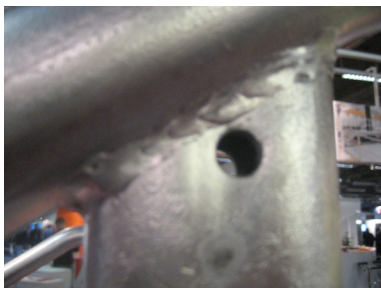
*Bild 18. Exempel på hål nära svets. Hålet är borrarat genom profilens båda sidor, se även figur 4.*

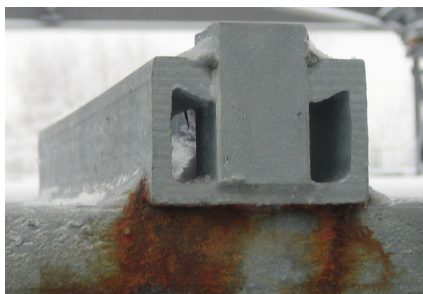
Rostrinningar

Bild 21. Följderna av för smal spalt.

Zinken kan inte, beroende på sin viskositet, tränga in i smala spalter ( $\leq 3$  mm). Godset blir därför inte varm-förzinkat i dessa områden utan kommer att utsättas för rostangrepp.

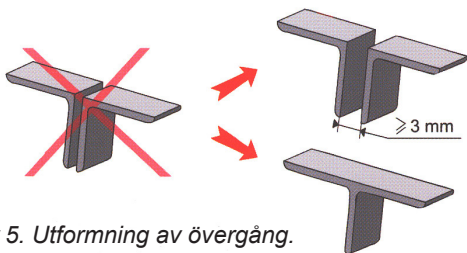
Figur 5. Utformning av övergång.

Undvik att utforma gods med smala spalter, speciellt mellan två plana ytor.

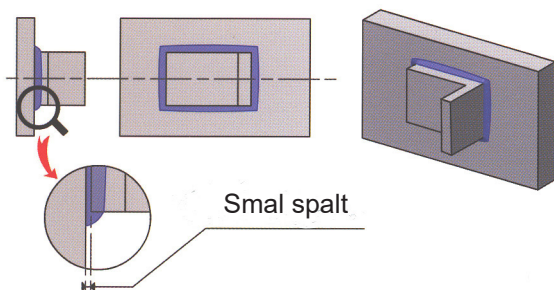
Före varmförzinkning: Täta den smala spalten med en sammanhängande svets utan porer.

Figur 6. Svetsning av smal spalt.

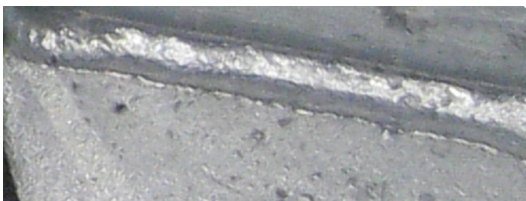
*Bild 25. Utseendet hos en sammanhängande svets efter varmförzinkning.*

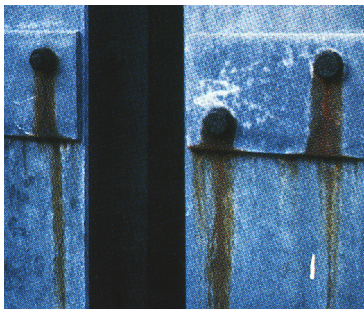
Rost

*Bild 26. Icke varmförzinkade bultar i varmförzinkat gods.*

Använd varmförzinkade fästelement och undvik elförzinkade, som har mycket kort livslängd i korrosiva miljöer.

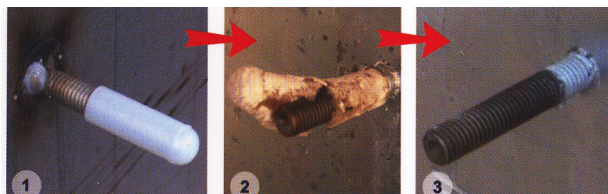
*Bild 31, 32 och 33: Täckning med en plasthätta.*

3. en svart stålbolt, som sedan enkelt avlägsnas med svetsbrännare och skiftnyckel efter varmförzinkningen, eller
4. en hätta eller en bult av plast.

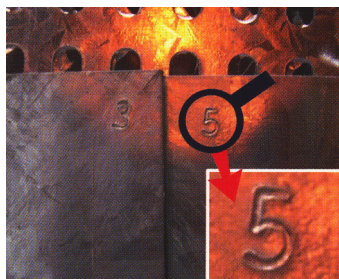
- Stansning till tillräckligt djup för att förhindra total igensättning med zink,

*Bild 37. Stansning.*

Förbehandlingen av godsets yta före varmförzinkning klarar inte av att ta bort märkningsprodukter såsom fetkrita, outplånligt bläck, målarfärg och etikettlim. Följaktligen fäster inte zinken på de märkta ytorna, vilket resulterar i en kvalitetsavvikelse.

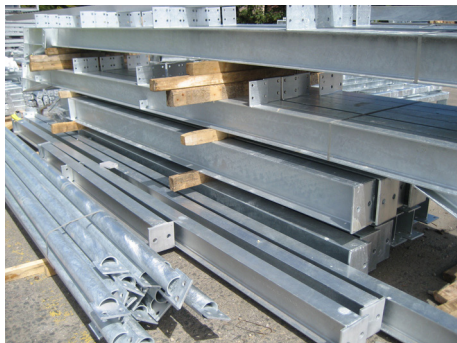
*Bild 44. Mellanlägg hindrar godsytorna från att skava mot varandra och ger god luftväxling, vilket motverkar bildandet av vitrost, se avsnitt 12.*

För att begränsa deformationer och beläggningsavvikelser bör följande undvikas:

- lagring huller om buller
- kontakt mellan godsdelarna
- kontakt med marken

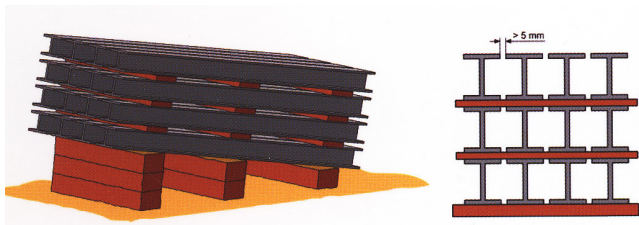
Figur 11. Lämplig lagring av varmförzinkat gods.

- Undvik stillastående vatten vid lagring av varmförzinkat gods. Lagringen bör ske på ett sådant sätt att plana ytor får en lätt lutning så att vattnet rinner av (Se figur 10).
